# Nieuwe visie

## DE PROBLEMATIEK VAN KWAAITAALSCHADE HERZIEN

STEEDS MEER SCHADEGEVALLEN VAN KWAAITAALVLOEREN WERDEN VANAF 1997 BEKEND. DAAROM ZIJN OP GROTE SCHAAL INVENTARISATIES EN INSPECTIES VERRICHT. EIGENAREN BELEEFDEN BANGE TIJDEN. TEN GEVOLGE VAN HET BETONROT IN DE VLOER Zouden ze het RISICO LOPEN DOOR DE VLOER TE ZAKKEN. IN DIT ARTIKEL GEEFT DE AUTEUR EEN NIEUWE VISIE OP DE PROBLEMATIEK VAN KWAAITAALSCHADE.

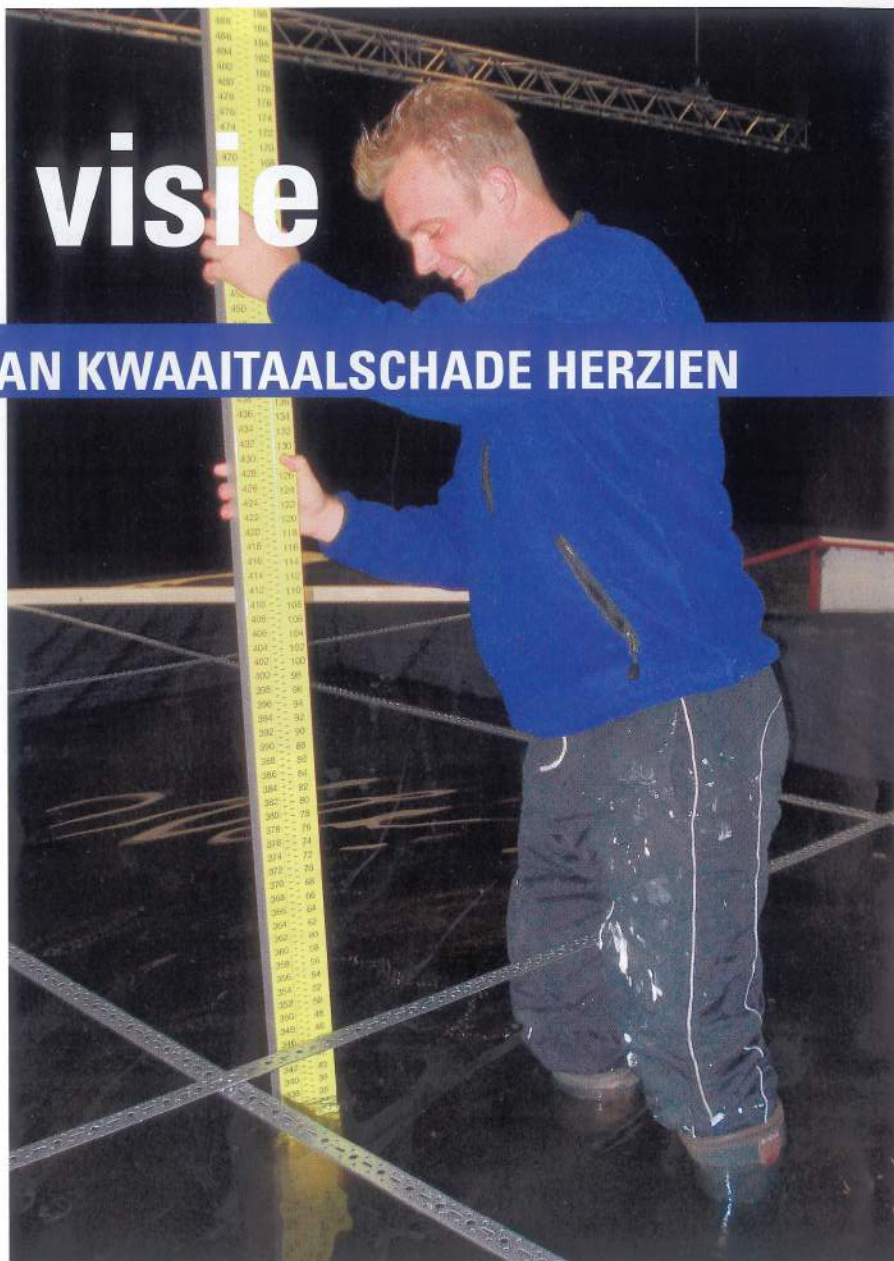
De doorbuiging van de vloer wordt gemeten met een nauwkeurigheidswaterpastaestet. (Foto's: ABT)

Uit de beproevingen bleek dat de doorbuiging van de vloeren veel geringer was dan vooraf werd verwacht. Bij een overspanning van 5 m werd een gemiddelde doorbuiging gemeten van 0,16 mm. Hiermee is aangetoond dat de wapening van de kweektaal-elementen zelfs volledig mag wegroesten, zonder dat de veiligheid in gevaar komt. Het uitblijven van buigscheuren, ook bij langdurig extreme last, geeft aan dat de wapening niet effectief is. In de praktijk blijkt ook dat bezwijken onder de normale belasting niet voor komt, ondanks de grote hoeveelheden vloeren die zijn gemaakt.

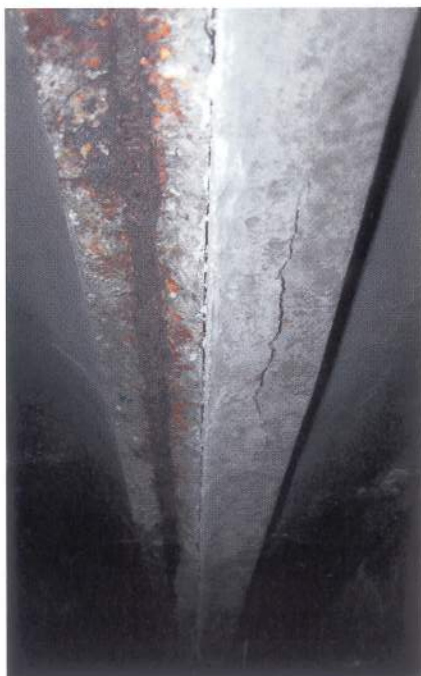
Sterk aangetaste wapening in het kwaaitaalelement.

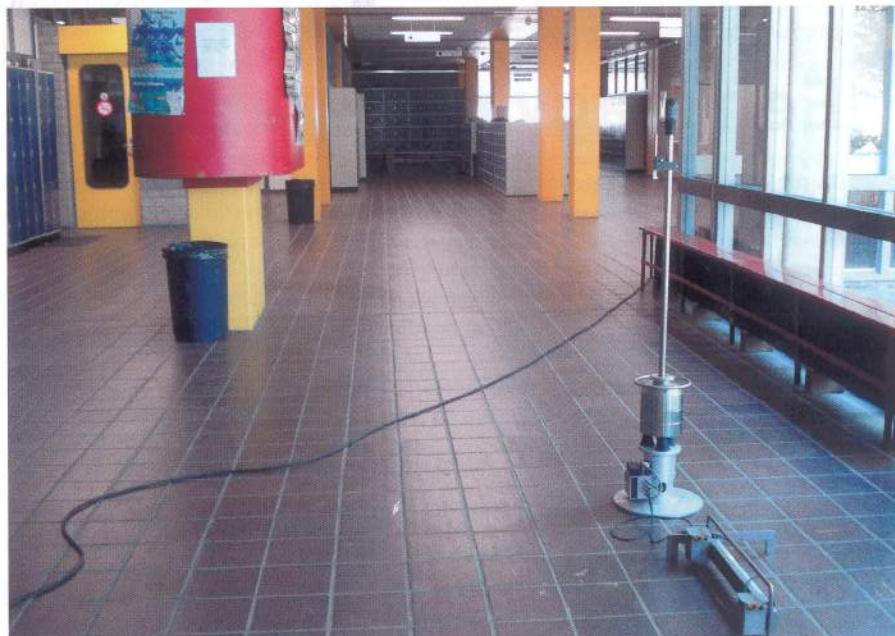
Een overzicht van een proeflocatie met valgewichtdeflectiemeting.

Bij de uitgevoerde valgewichtbeproevingen op de vloer werd een voetplaat gebruikt met een diameter van 300 mm en een gewicht van 20 kg. De

dynamische belasting op de vloer ten gevolge van het gewicht bedroeg circa 1,8 ton (18 kN). Onder het valgewicht werden de vervormingen in de ondergrond gemeten met een verplaatsingssensor. Op een afstand van 0,5 en 1 m vanaf het lastcentrum werden tevens de verplaatsingen gemeten.

De gemeten deflecties werden tot op duizendste millimeters nauwkeurig geregistreerd. Zichtbaar was dat de vloer door belasting in trilling komt. De trilling was als golfing van de vervormingslijnen te zien. De frequentie bedroeg circa 30 Hz.  $1000 \text{ ms} / 33 \text{ ms} = 30$  trillingen per seconde. Deze hoge frequentie gaf ook duidelijk aan dat de kweekvloerelementen zich stijf gedragen. Bij overdwars gescheurde elementen is de stijfheid en de frequentie veel lager en is de demping juist veel groter.

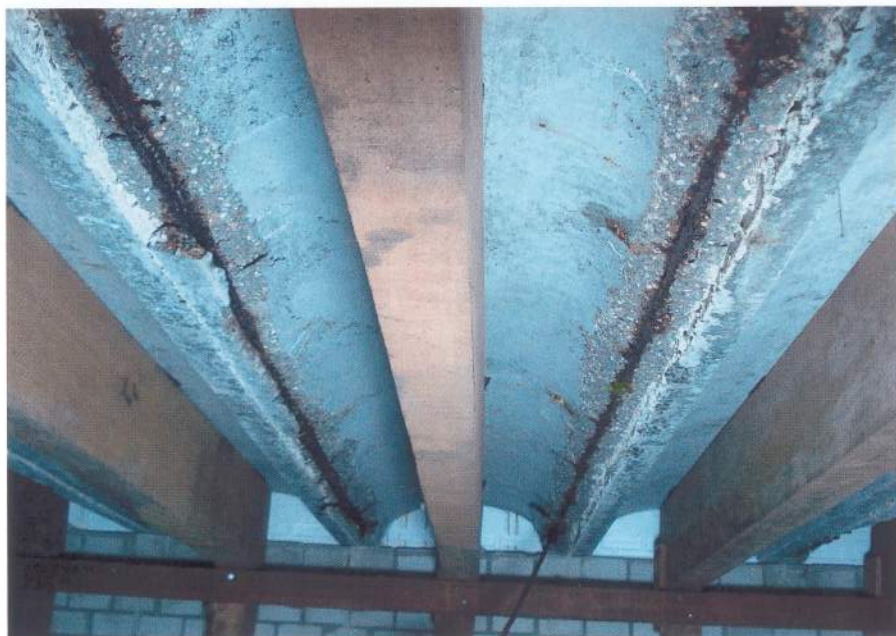
De onderzijde van een kweekvloer met gecorrodeerde wapening.

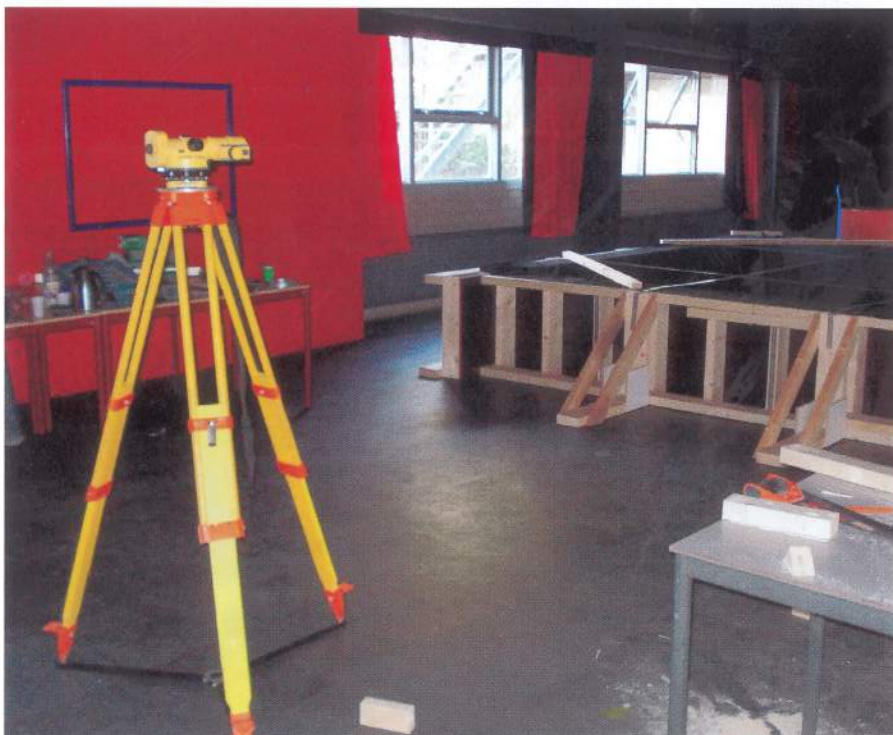
Weergave van de uitvoering van proefbelasting met waterbak.

Om de conclusies uit de berekening in de praktijk te kunnen verifiëren en zeker te kunnen zijn van de draag-

doorgeroest. Na elke belastingstap van  $1 \text{ kN/m}^2$  werden de vervormingen van de vloer gemeten en werd de vloer aan de onderzijde gecontroleerd op het ontstaan van buigscheuren. Aangezien de vloer een nuttige belasting moest kunnen dragen van  $2,5 \text{ kN/m}^2$  werd de vloer ter controle belast tot  $3,75 \text{ kN/m}^2$ . Op deze wijze is ook de benodigde veiligheid van 1,5 in rekening gebracht. De volledige belasting is vervolgens circa 15 uur op de vloer aanwezig geweest. Op deze wijze is ook de langeduurinvloed beschouwd.

Tijdens de uitgevoerde beproeving werden geen scheuren vastgesteld ten gevolge van het overschrijden van de trekspanning van de kweektaalplaten. Uit de proefbelasting is gebleken dat de vloer zich gedraagt conform de gemaakte berekeningsmodellen. Op basis van de uitkomsten van de proefbelasting in combinatie met de verkregen inzichten uit de valgewichtdeflectiemetingen en de Diana-modellen, is vastgesteld dat de vloer vol-

kracht van de vloeren, is vervolgens een proefbelasting uitgevoerd. Bij de zwaar aangetaste vloeren was er een reële kans dat de vloer vrijwel zonder waarschuwing zou bezwijken. De wapening was immers vergaand
